İSTANBUL MEDENİYET ÜNİVERSİTESİ  
LİSANSÜSTÜ EĞİTİM ENSTİTÜSÜ  
SANAT TARİHİ ANABİLİM DALI

**Denizli-Tavas- Seki Köyü Türk Dönemi Mimari  
Eserleri ve Mezar Taşları**

Yüksek Lisans Tezi

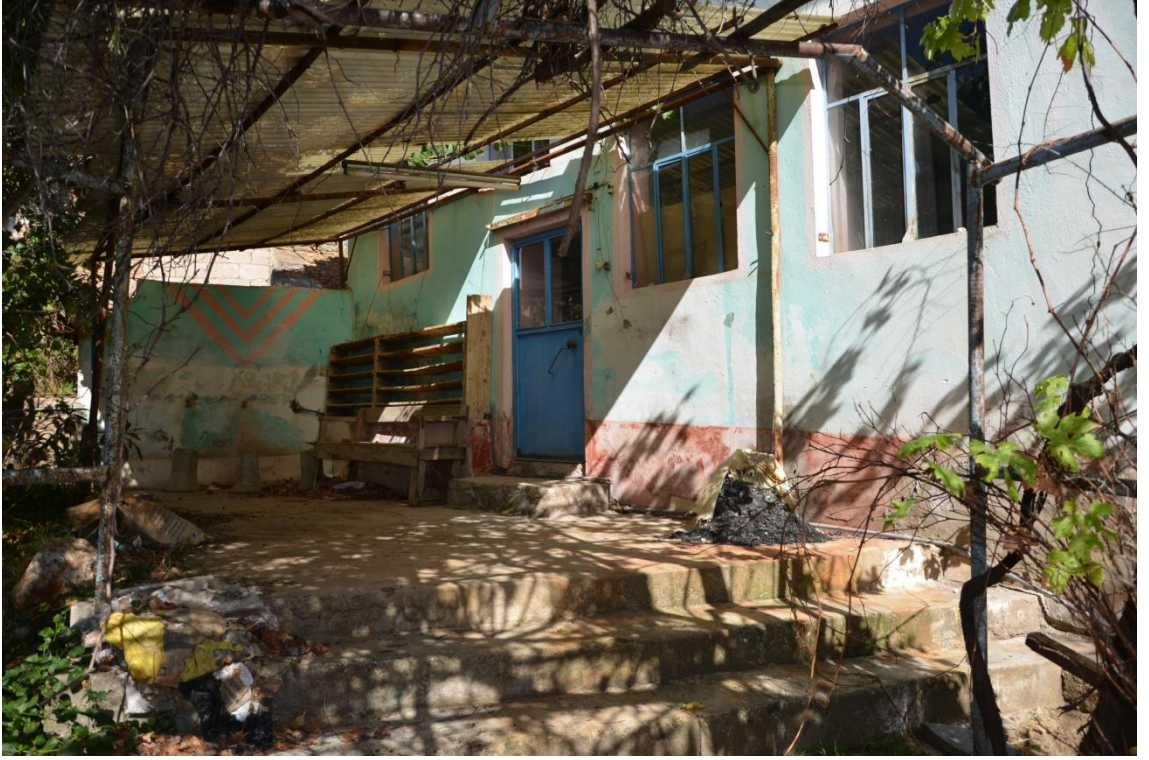
Fotoğraf 1- Yukarı Cami'nin avlu bölümü

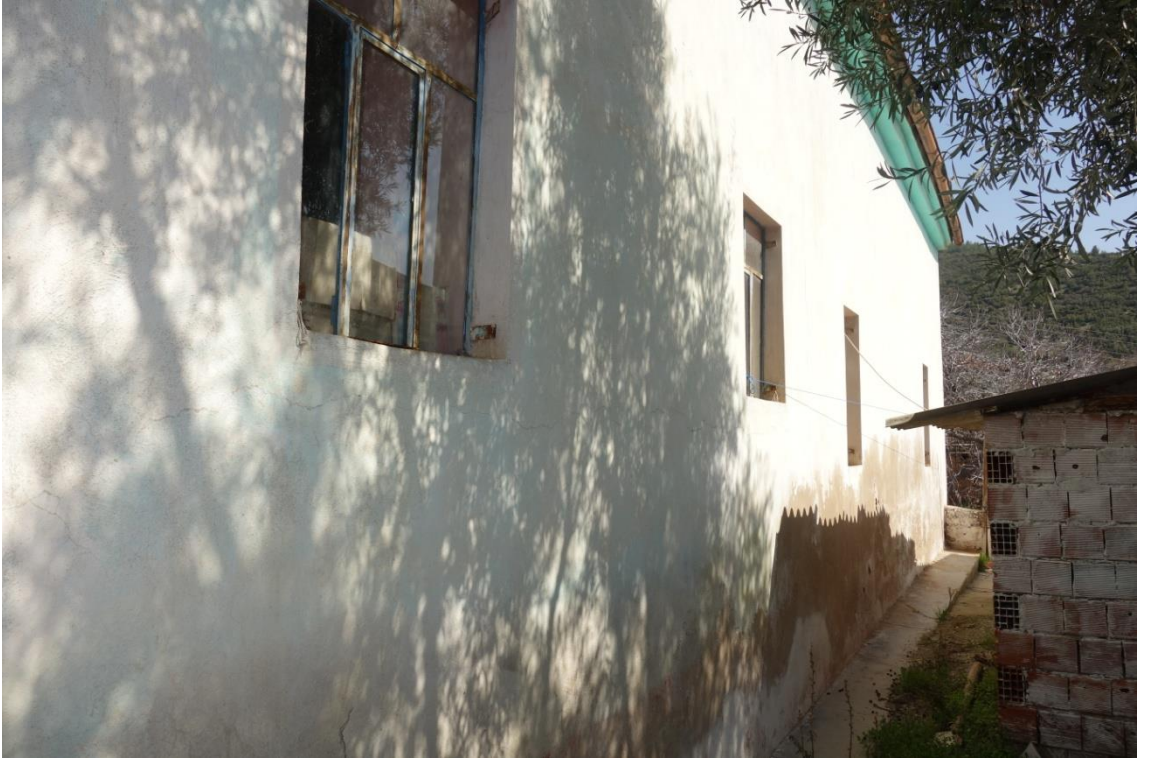
Fotoğraf 2- Yukarı Cami'nin güney duvarındaki pencere kısımları

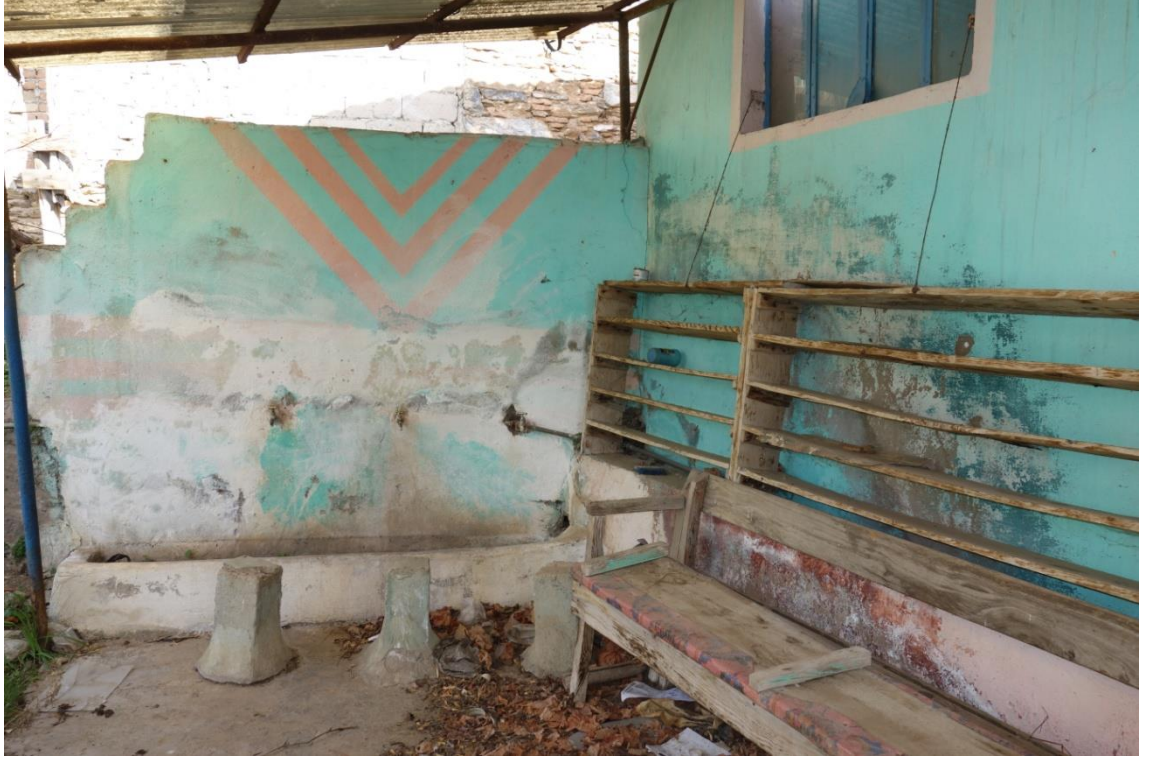
Fotoğraf 3- Yukarı Cami'ye sonradan ilave edilen abdest muslukları

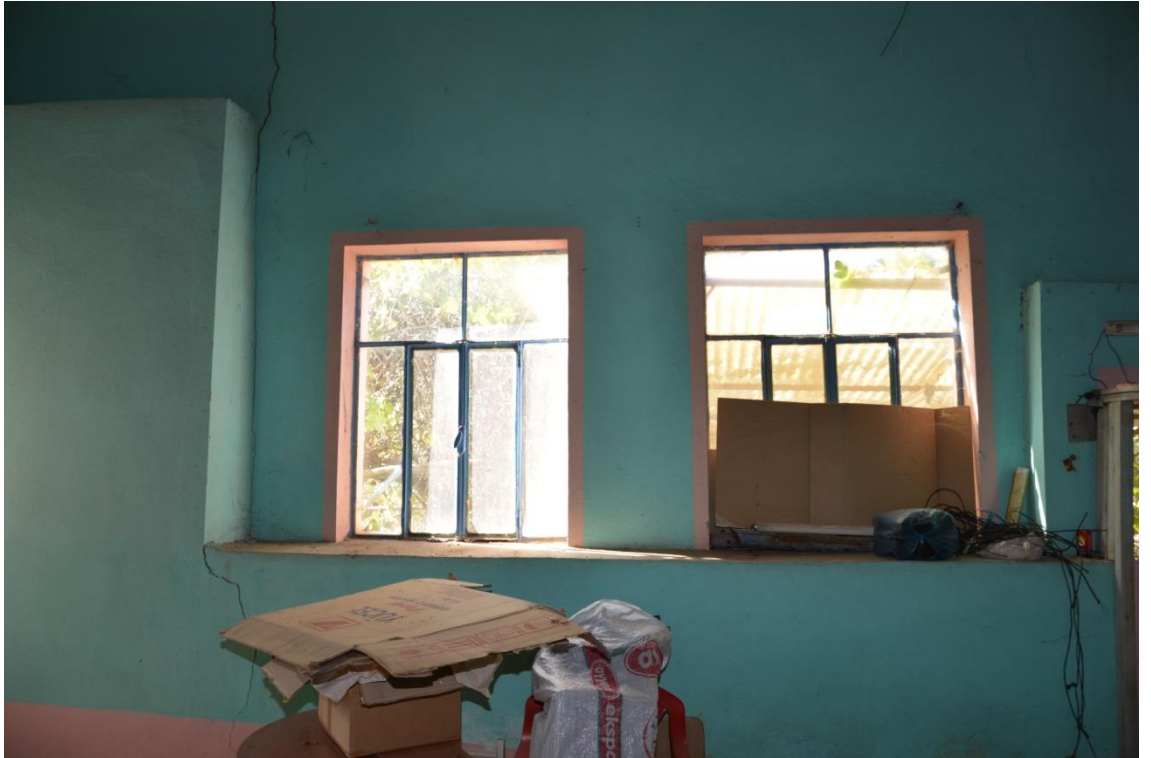
Fotoğraf 4- Yukarı Cami'nin sonradan kapatılmış olan son cemaat yerinin betonarme duvarı

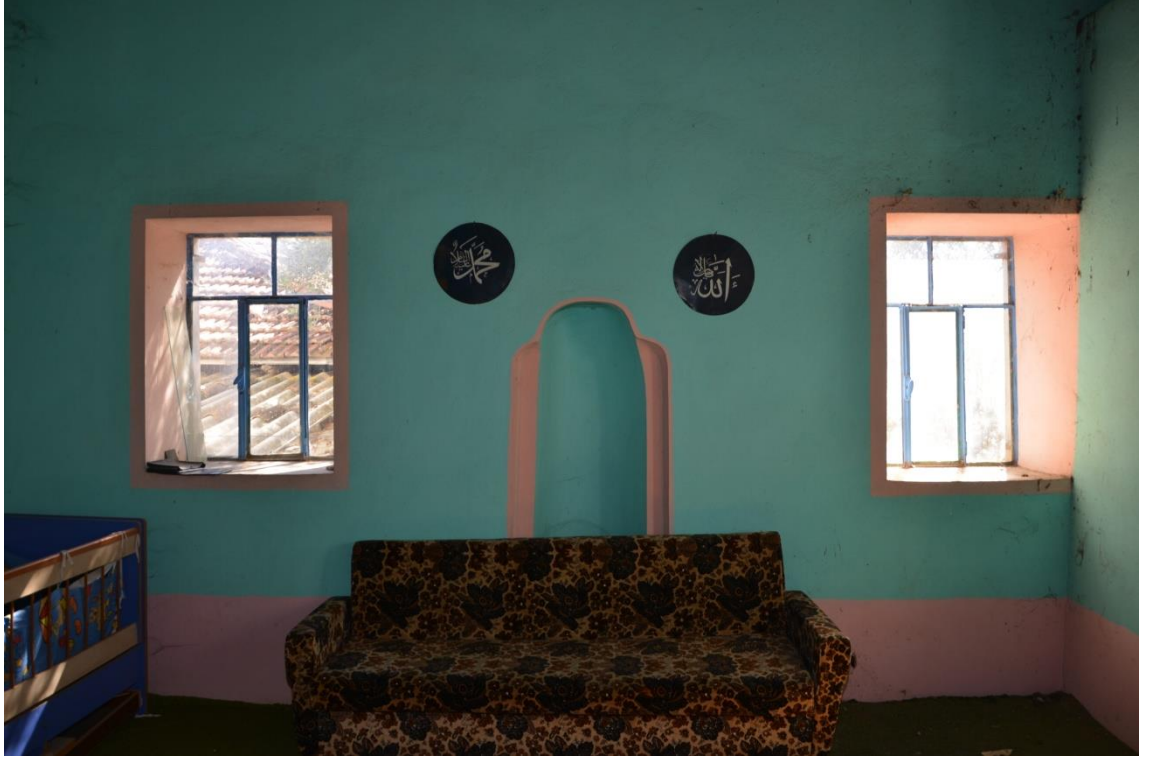
Fotoğraf 5- Yukarı Cami'nin sonradan kapatılmış son cemaat yerinin mihrabı

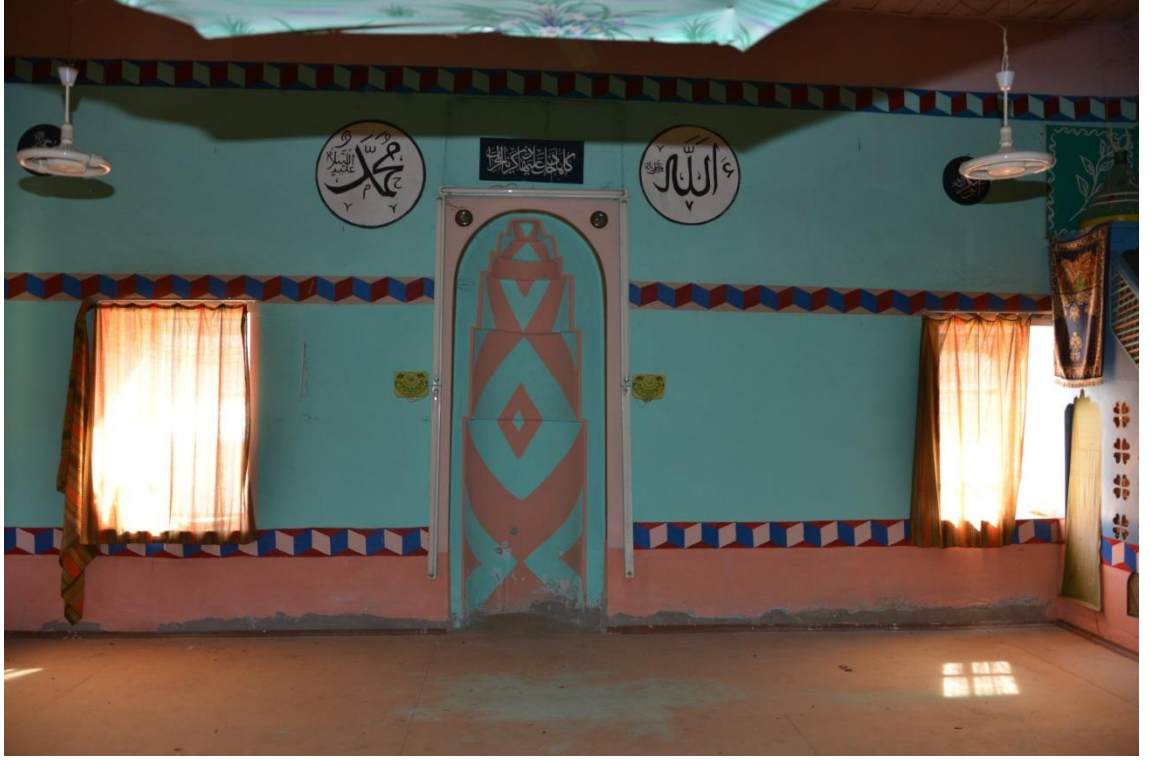
Fotoğraf 7- Yukarı Cami'nin mihrabı

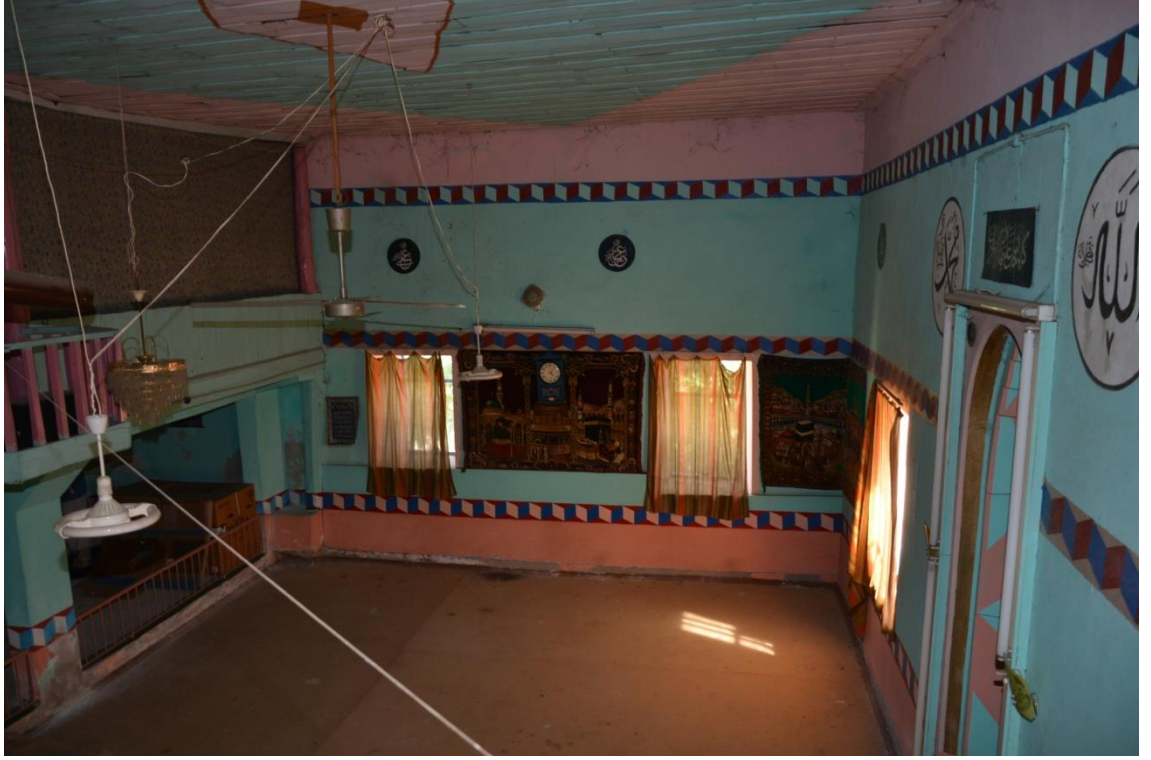
Fotoğraf 9- Yukarı Cami'nin duvarlarını kuşatan geometrik kuşak

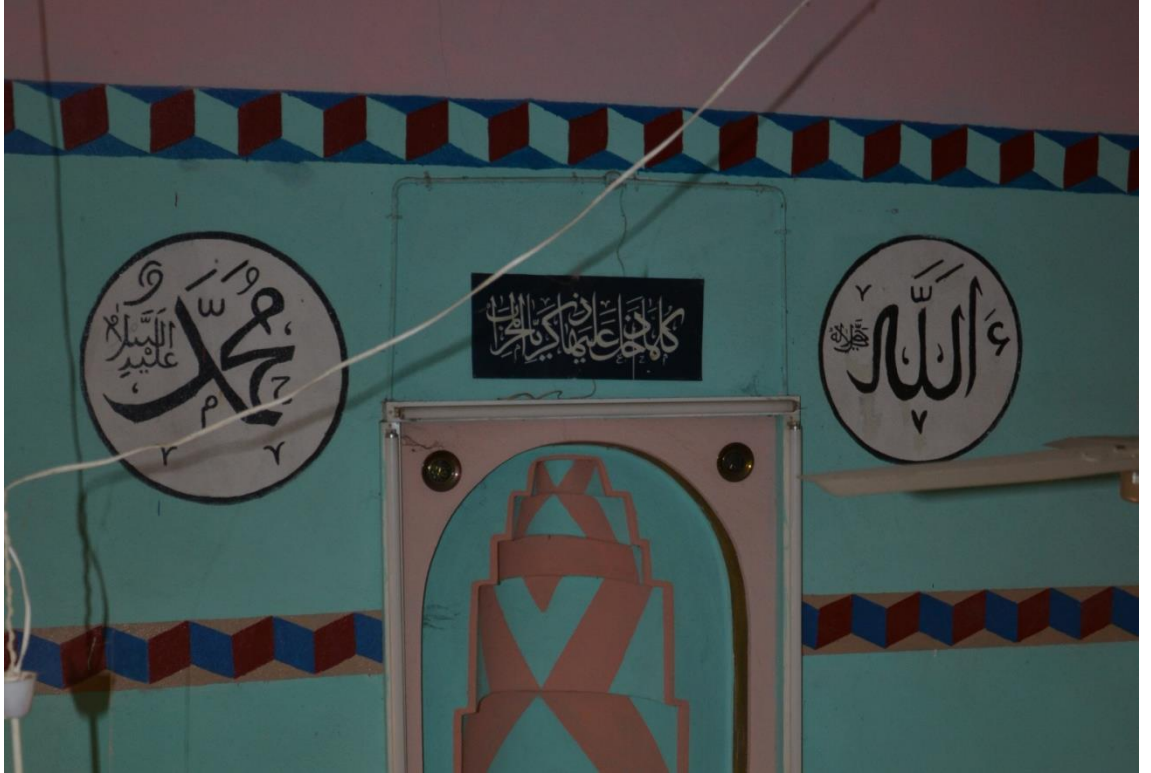
Fotoğraf 10- Yukarı Cami mihrabının iki yanında bulunan yazılar

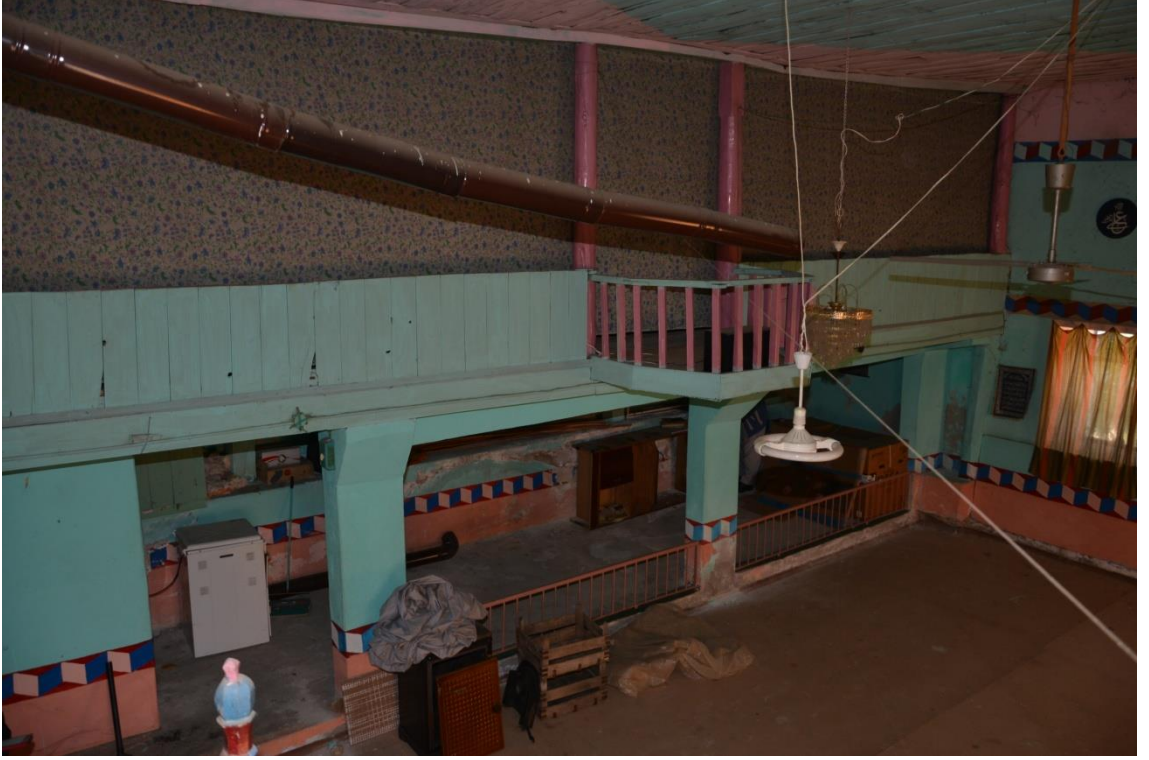
Fotoğraf 13-Yukarı Cami'nin üst kat mahfili

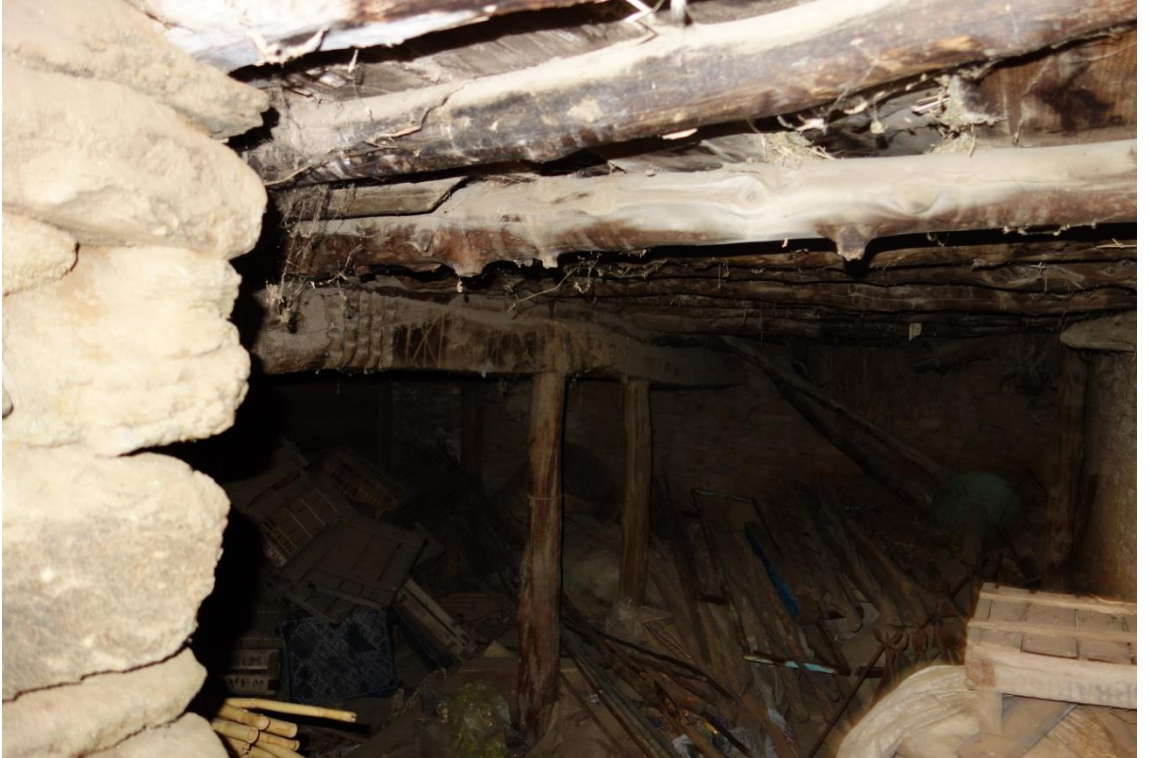
Fotoğraf 14- Eski Cami'nin bodrum katı

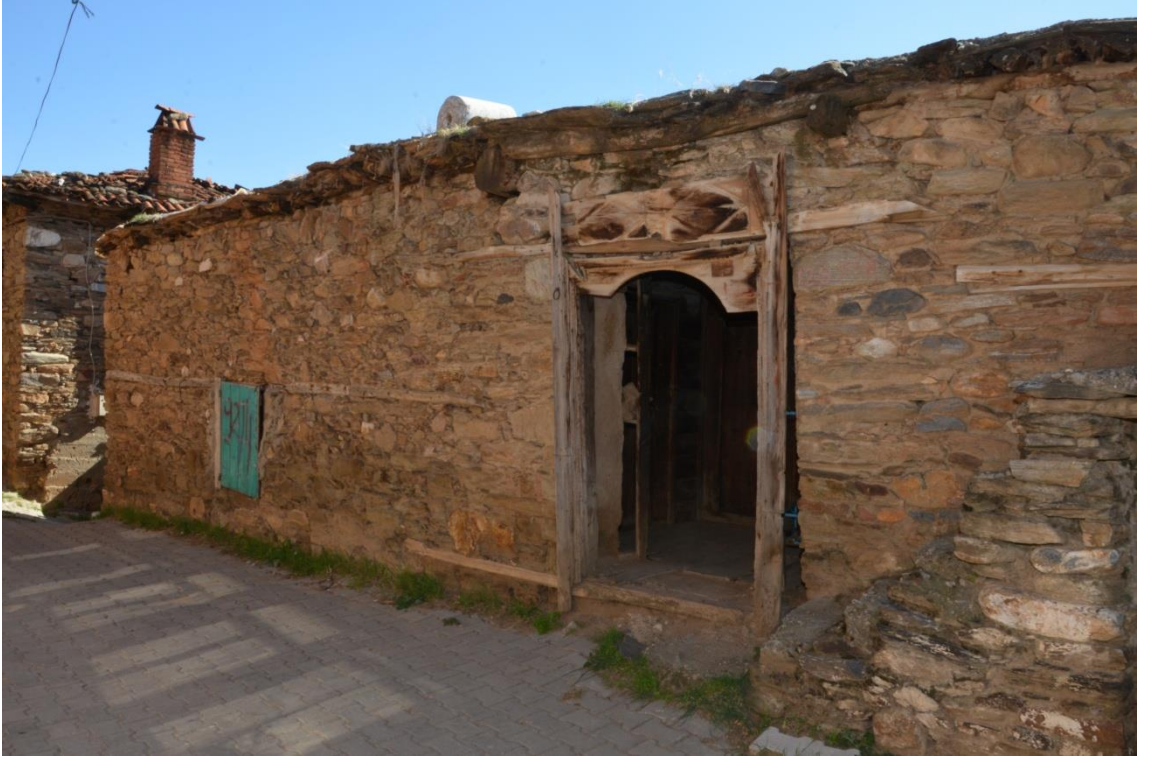
Fotoğraf 15- Eski Cami'nin kuzey cephesi 22

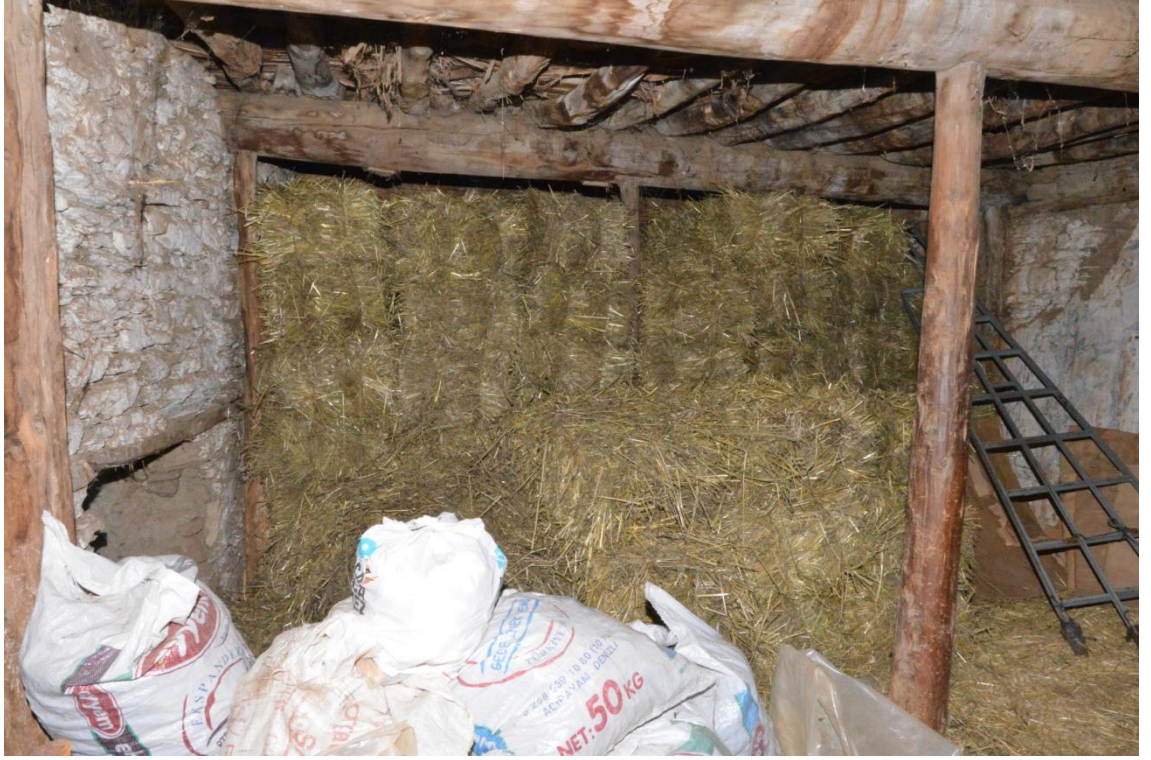
Fotoğraf 17- Eski Cami'nin harim mekânı

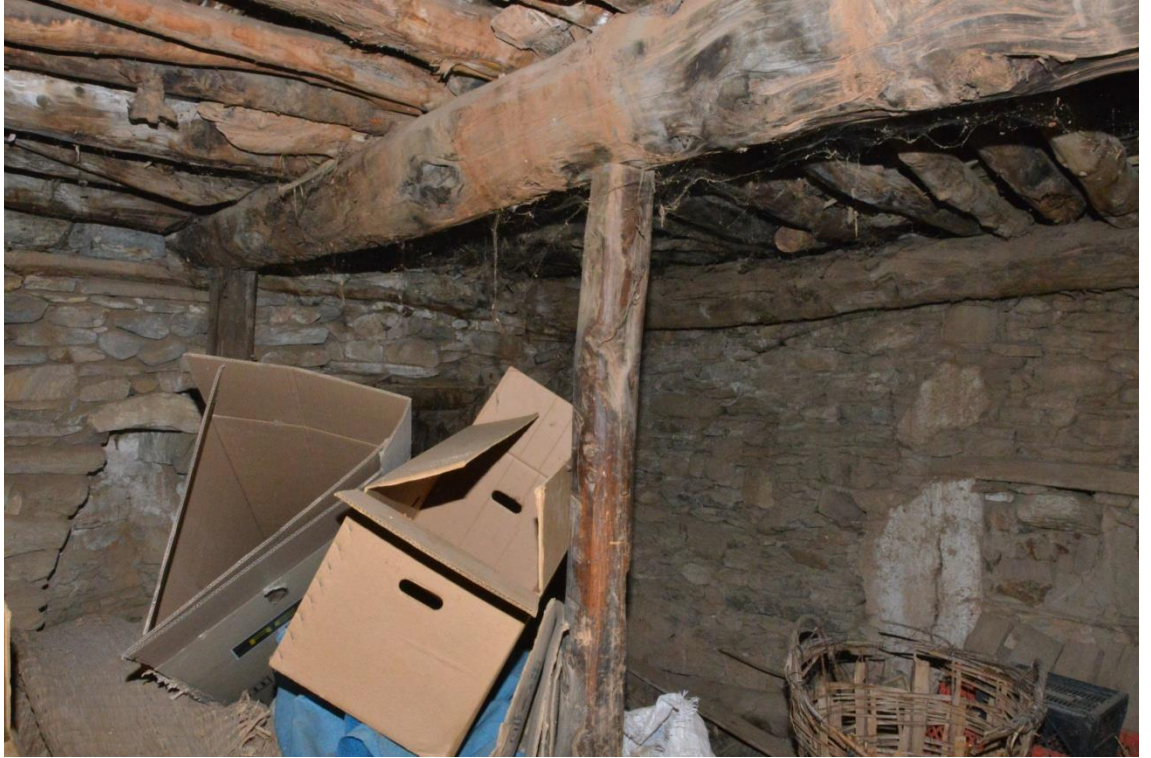
Fotoğraf 18- Eski Cami'nin Harim mekânının yanındaki odanın ahşap direkleri

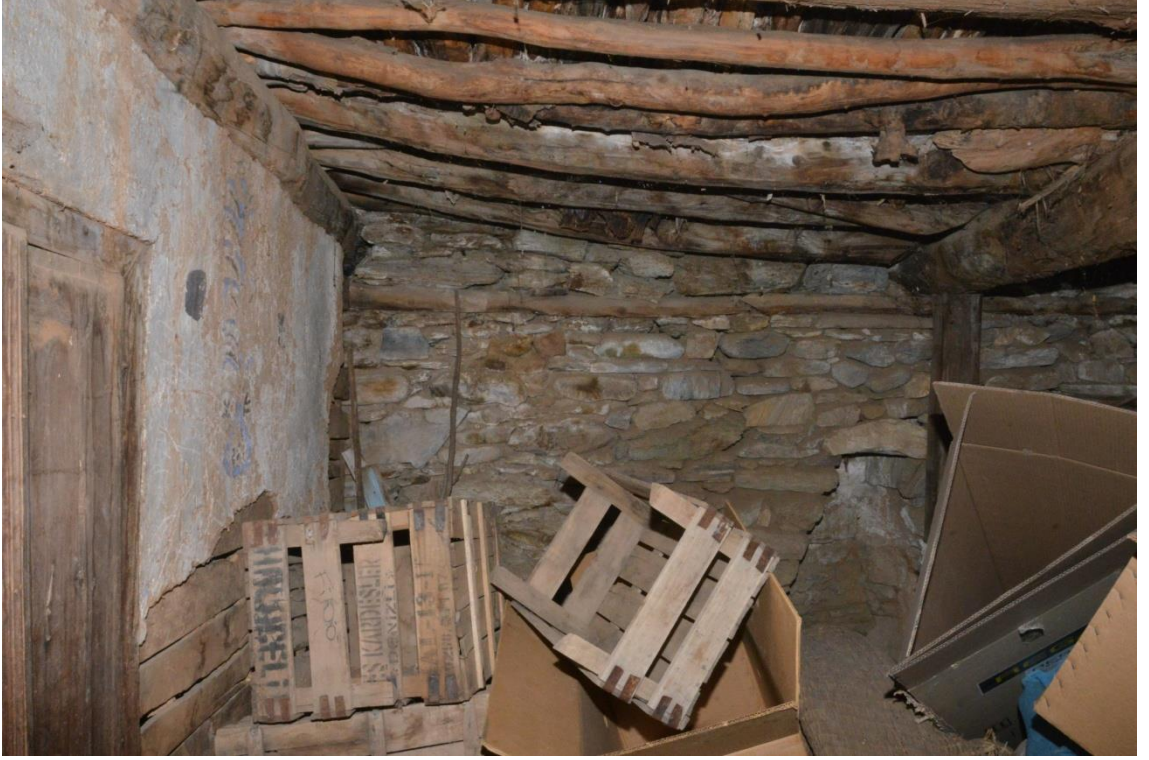
Fotoğraf 19- Eski Cami'nin harim mekânın batı tarafındaki odanın mihrap nişi

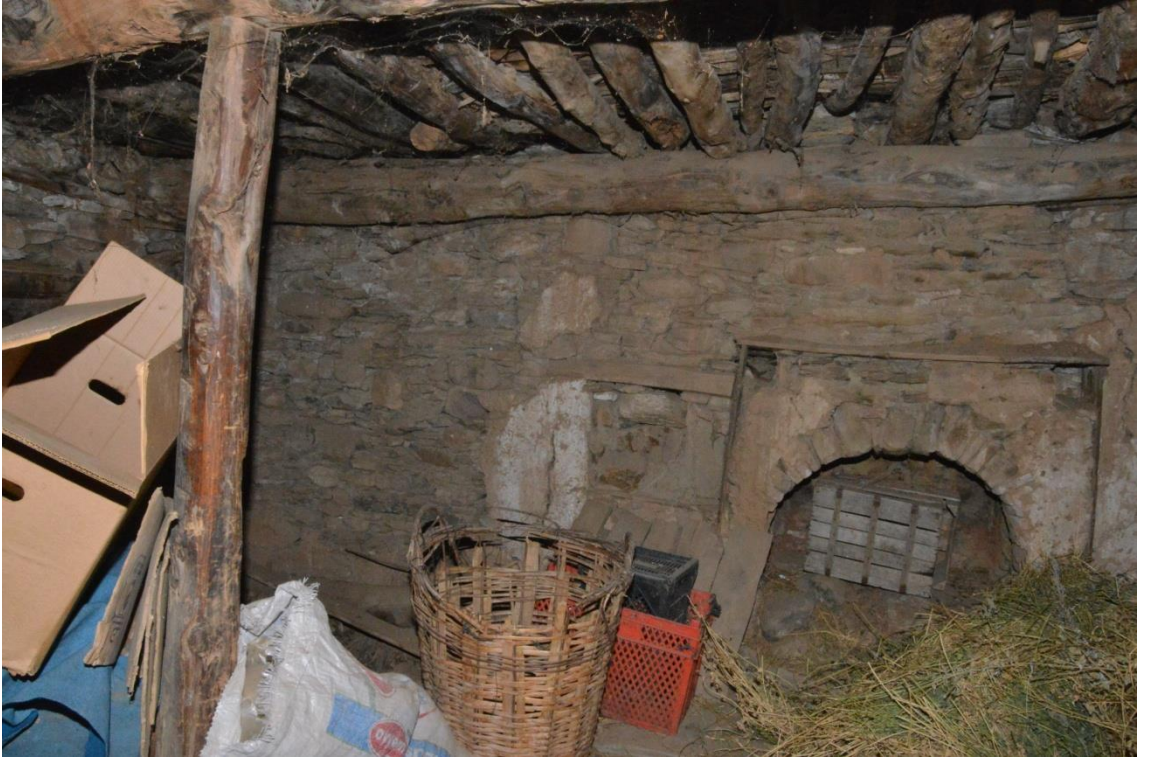
Fotoğraf 20- Eski Cami'nin harim mekânın batı tarafındaki odanın ocak nişi

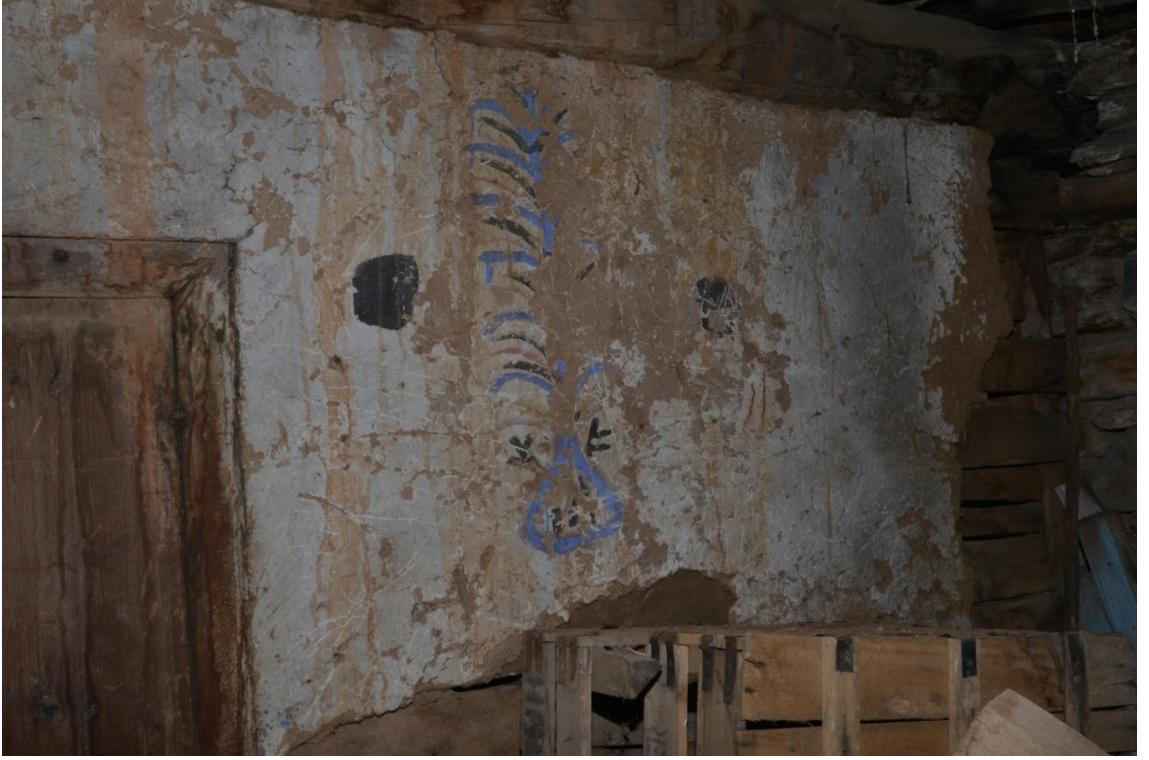
Fotoğraf 29- Harim mekânın batısında bulunan odanın dođu duvarı

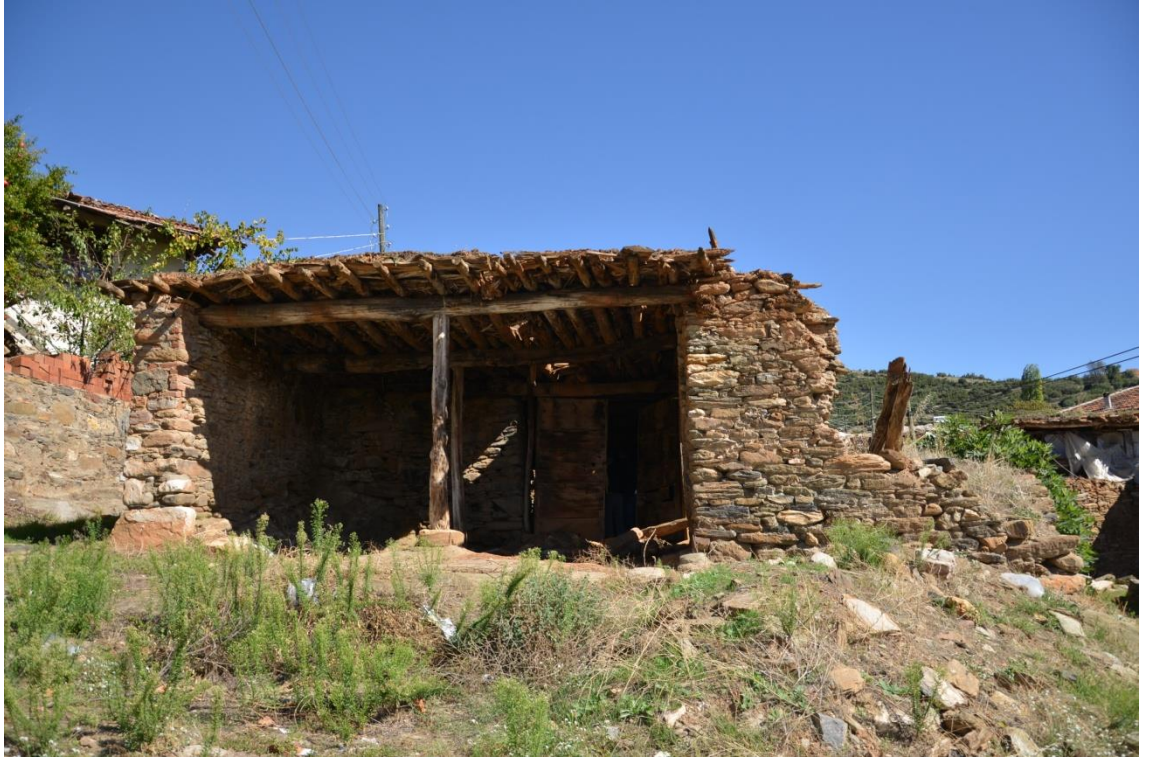
Fotoğraf 34- Girişin önündeki sundurma

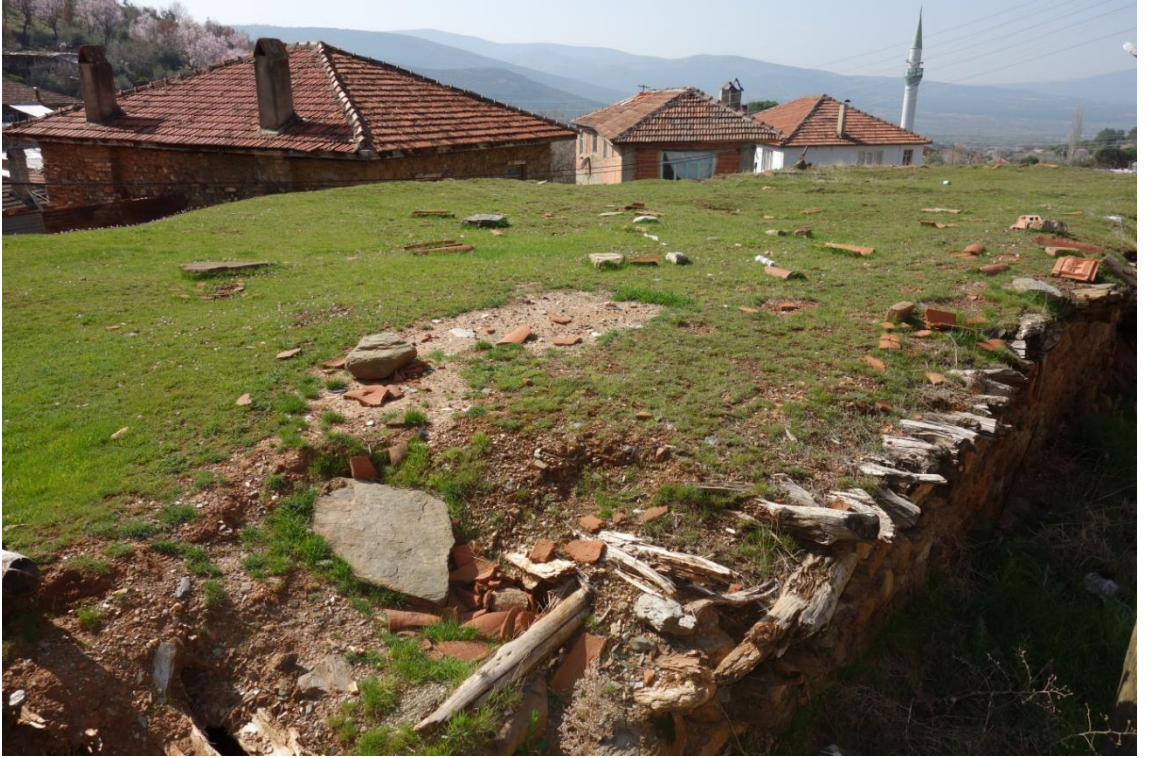
Fotoğraf 36- Han'ın üst örstü

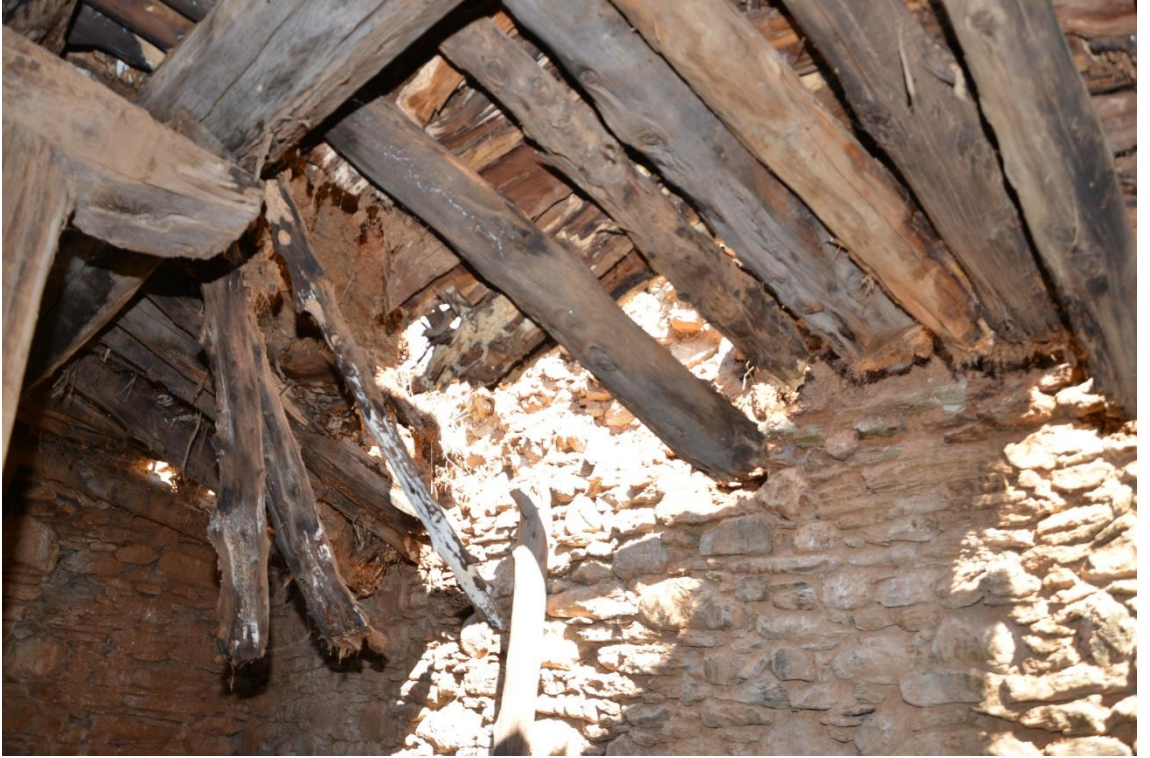
Fotoğraf 38- Yapının göçen kısımları

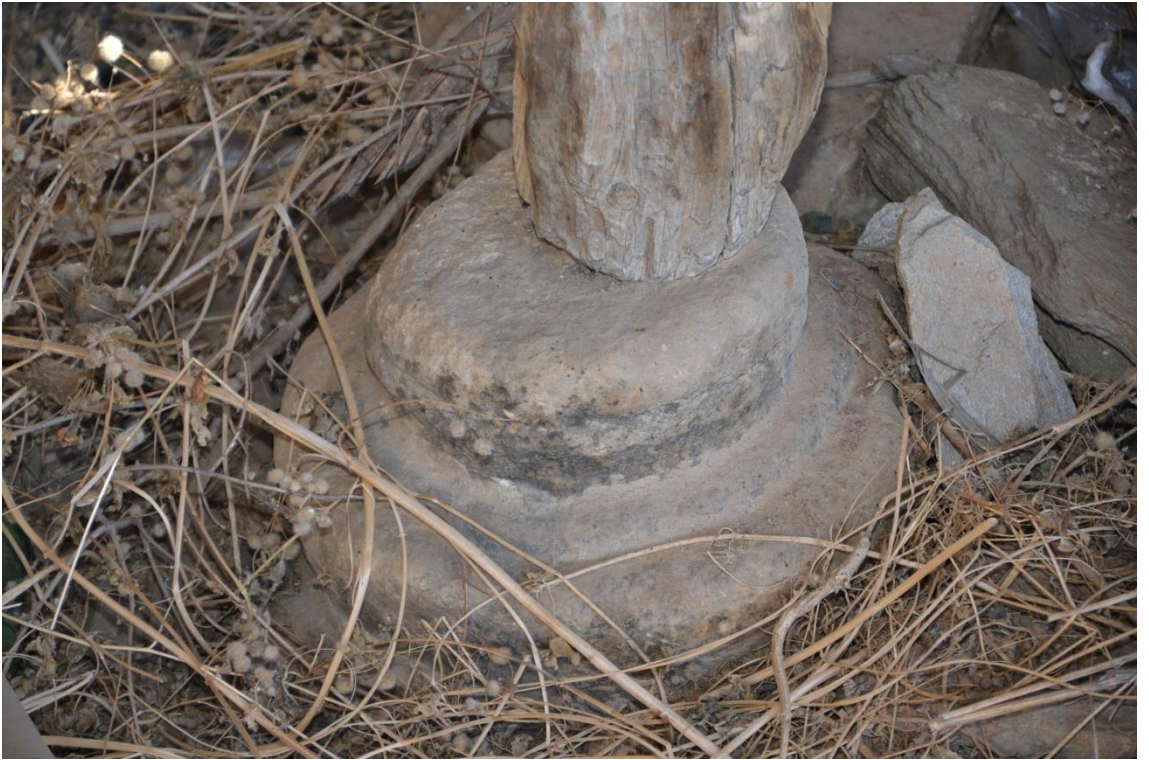
Fotoğraf 40- Dikmelerinin altına konulan devşirme malzemeler

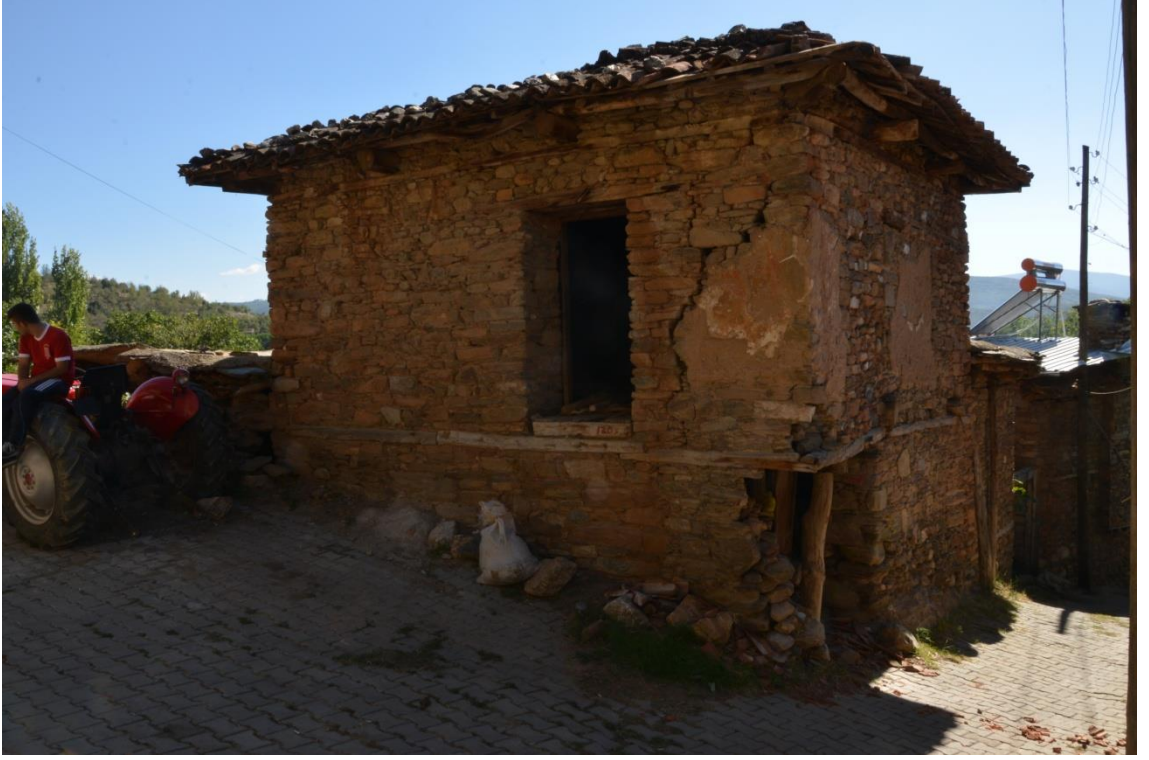
Fotoğraf 41- Hacı Kâhyalar Odası'nın dıştan görünüşü

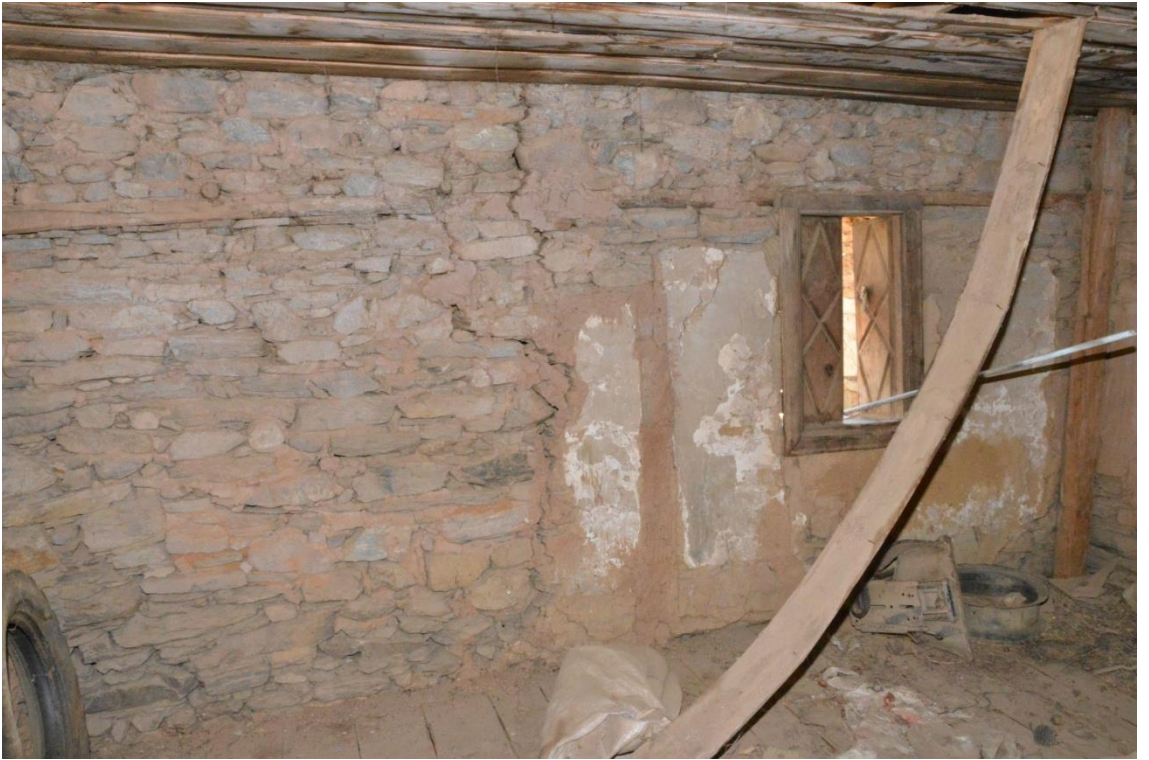
Fotoğraf 42- Yapının iç kısmında kalan sıva izleri

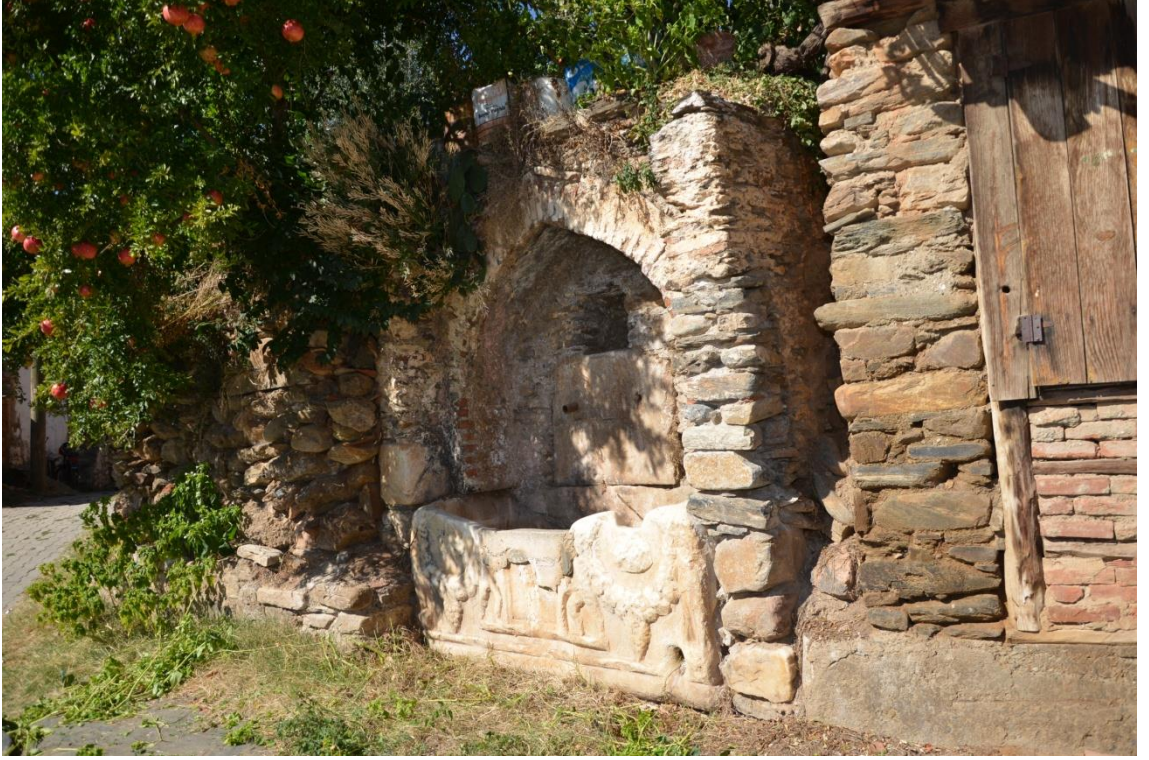
Fotoğraf 45- Han Önü Çeşmesinin cephe görünüşü

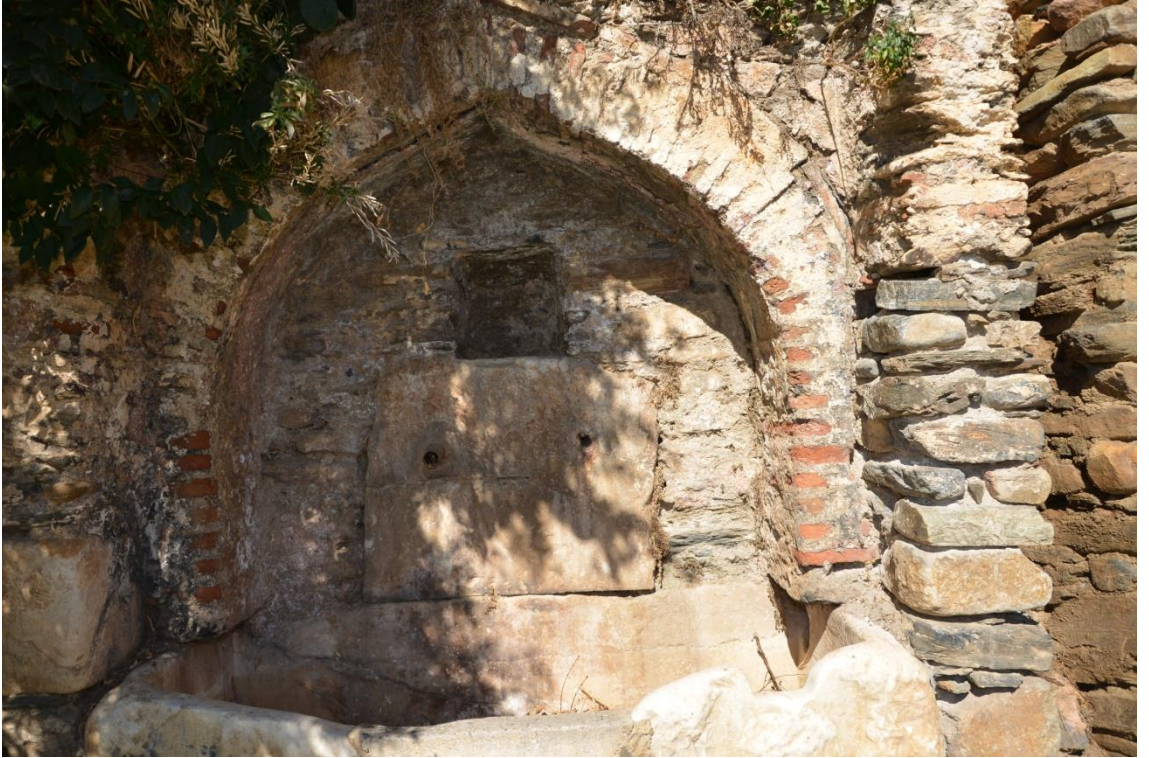
Fotoğraf 46- Yapının ayna taşının detayı

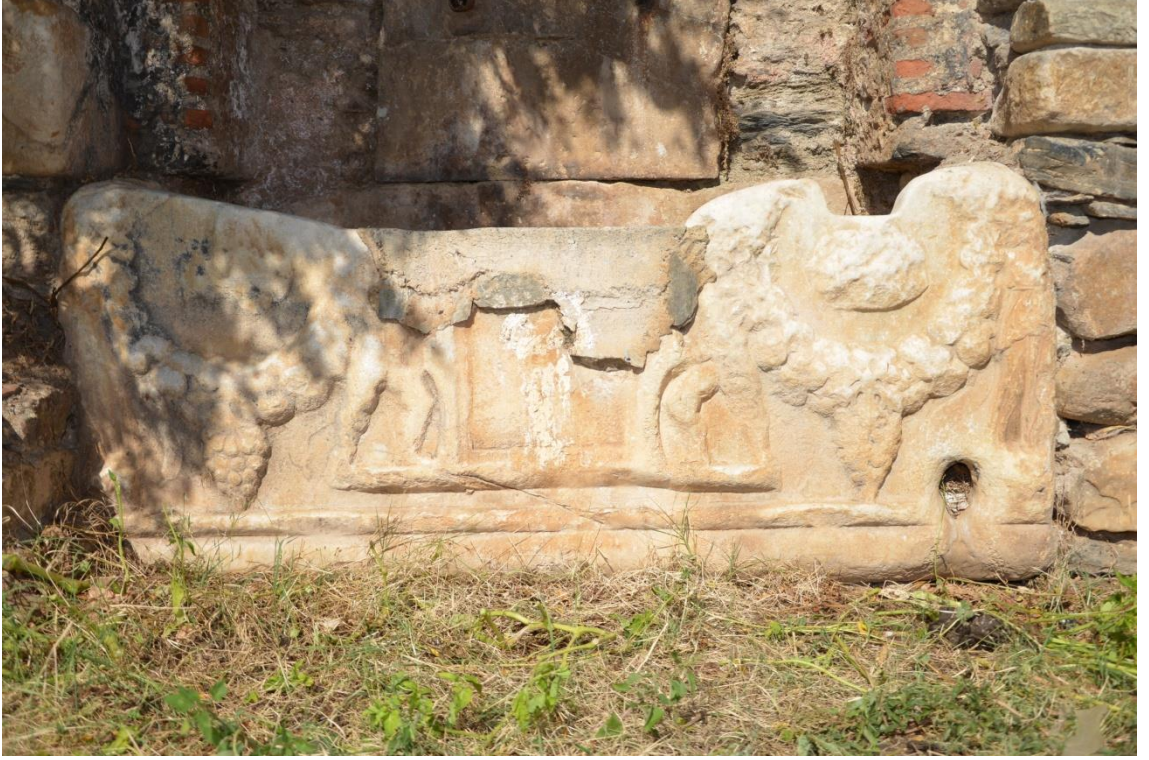
Fotoğraf 47- Yapının yalak kısmı

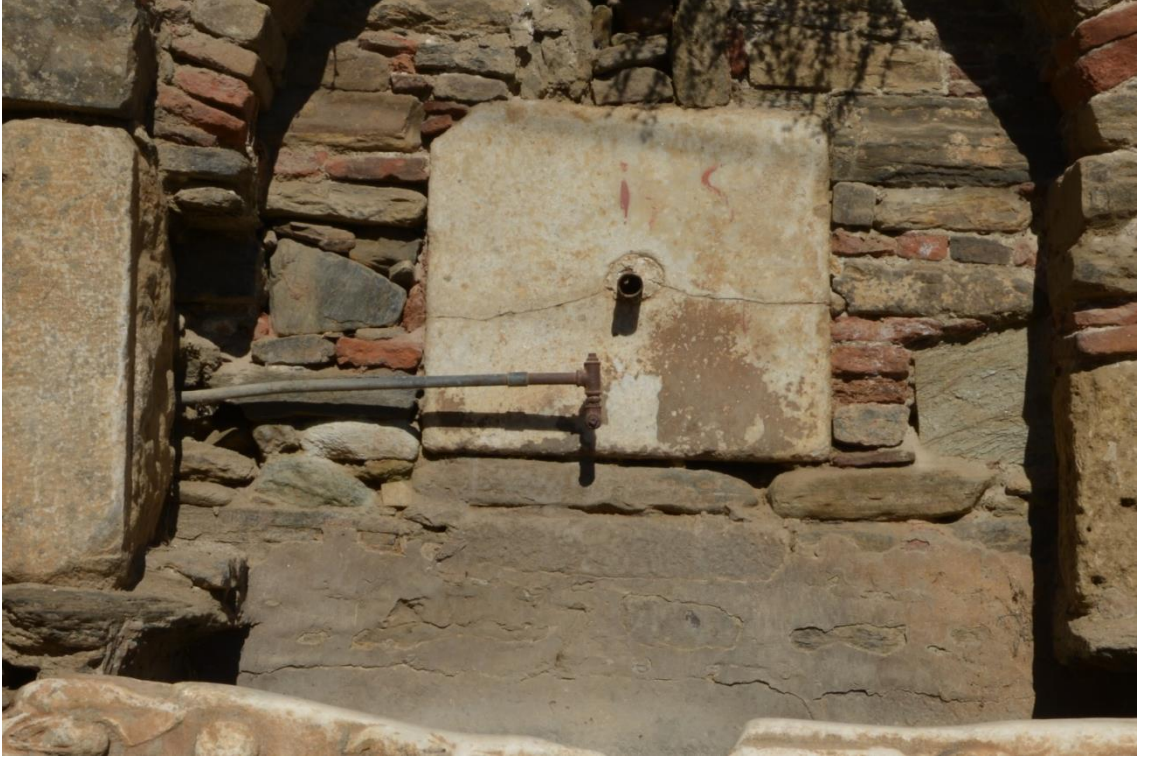
Fotoğraf 51- Çeşmenin ayna taşı
