İSTANBUL MEDENİYET ÜNİVERSİTESİ  
LİSANSÜSTÜ EĞİTİM ENSTİTÜSÜ  
SANAT TARİHİ ANABİLİM DALI

**Denizli-Tavas- Seki Köyü Türk Dönemi Mimari  
Eserleri ve Mezar Taşları**

Yüksek Lisans Tezi

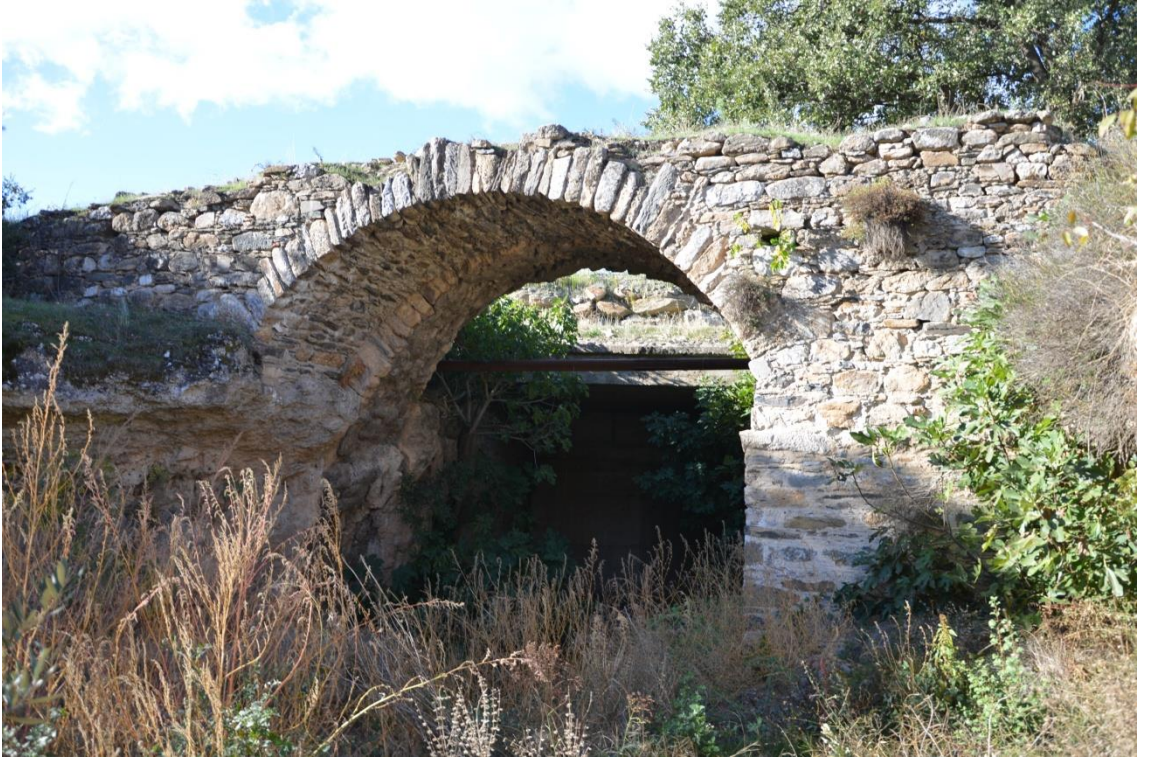
Fotoğraf 54- Tek Göz Köprüsü'nün kuzey taraftan görünüşü

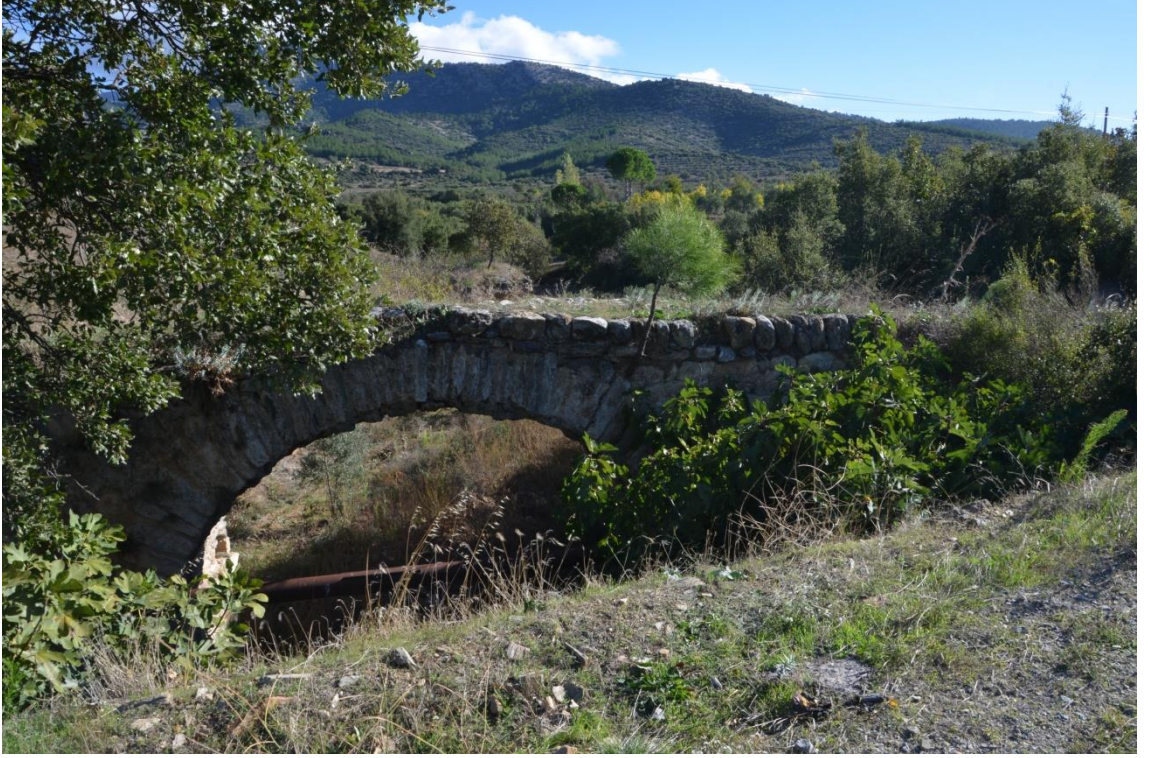
Fotoğraf 55- Köprünün güney taraftan görünüşü

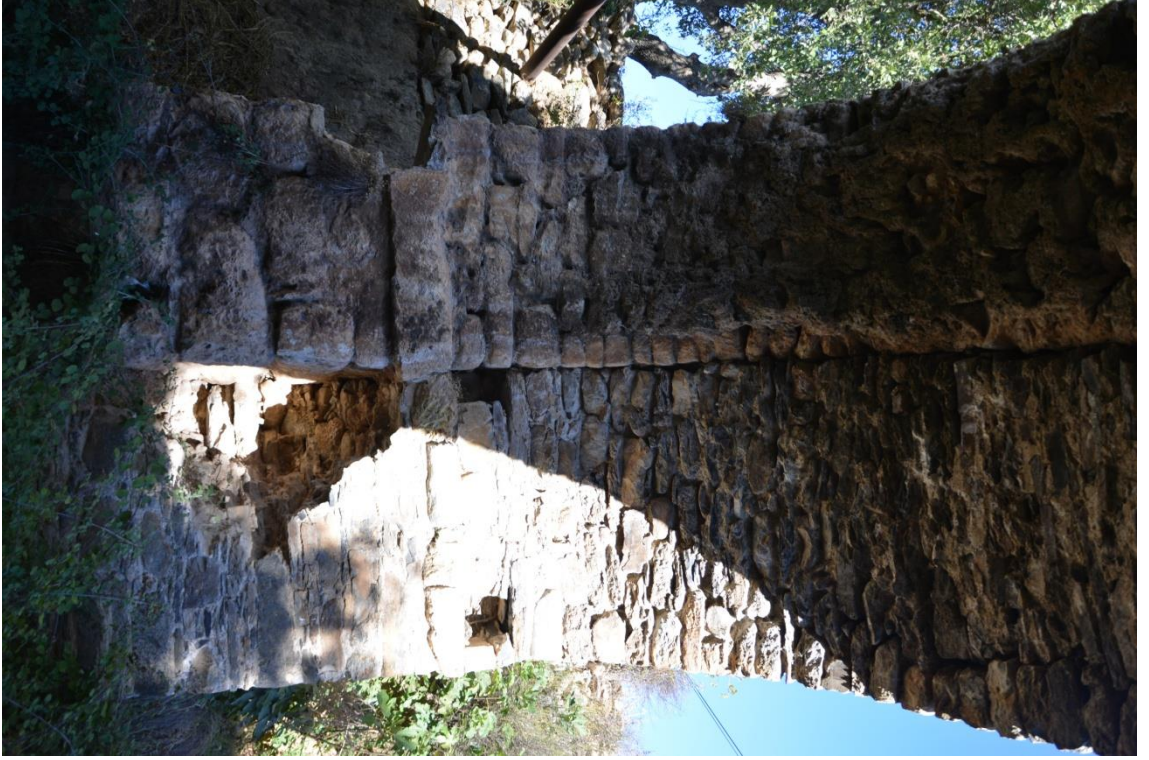
Fotoğraf 57- Köprü kemerinin alt kısmı

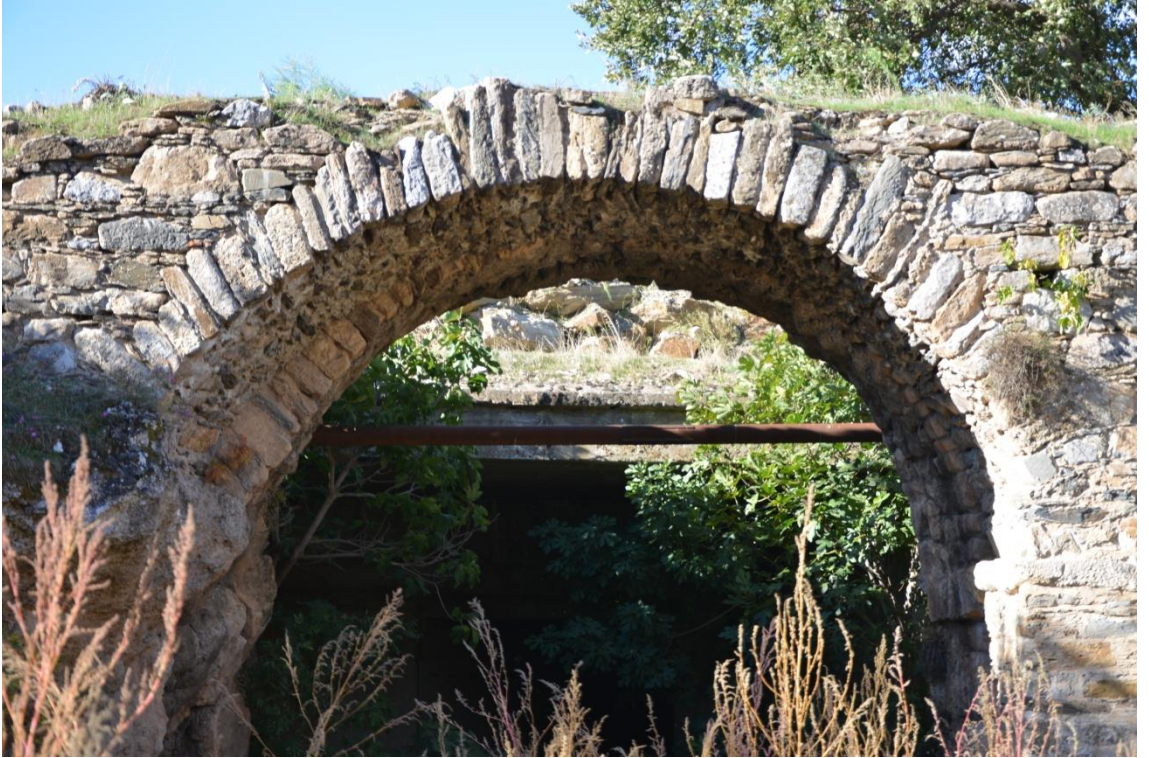
Fotoğraf 58- Köprü kemerinden detay

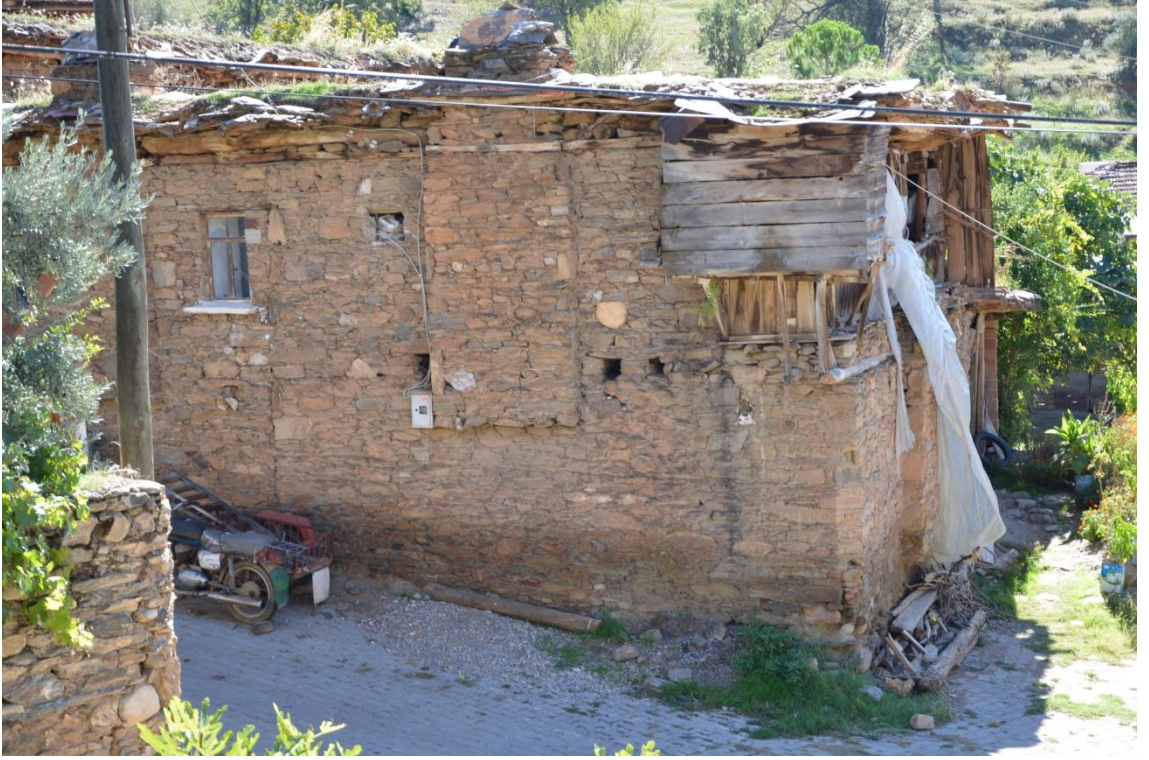
Fotoğraf 59- Ömer Yılmaz Evi'nin görünüşü

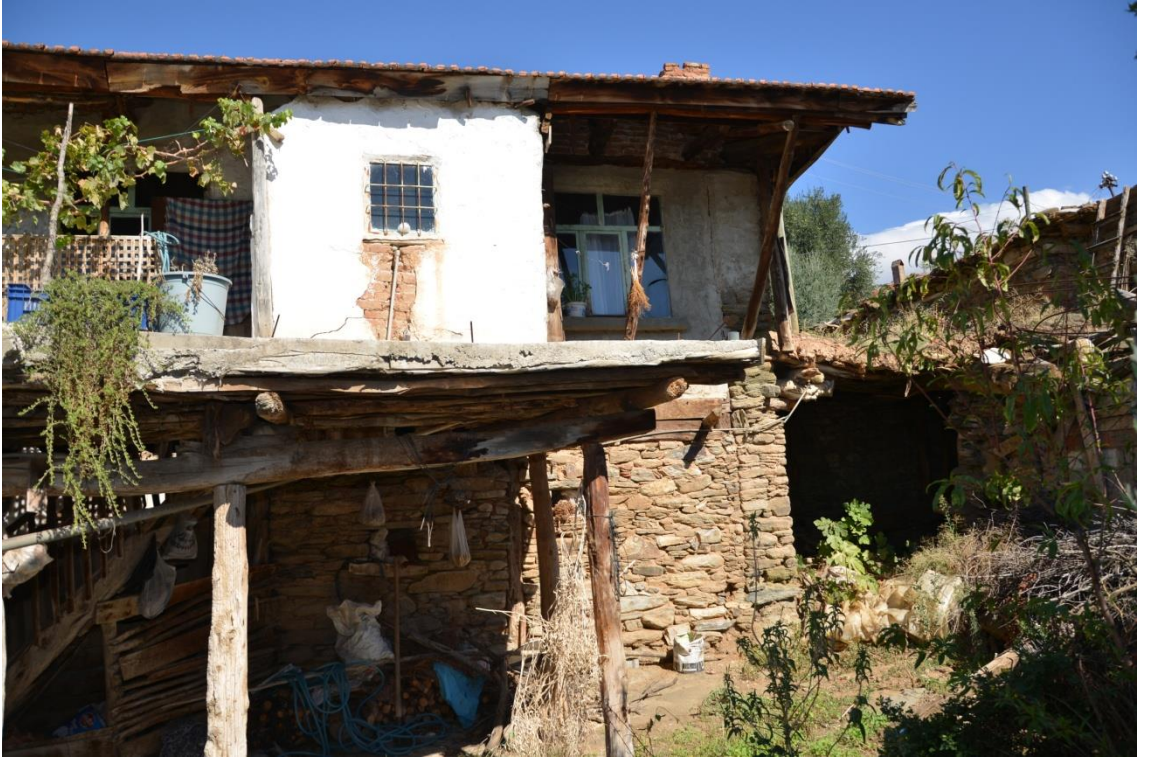
Fotoğraf 68- Neslihan Çetinkaya Evi'nin kuzey cephesi

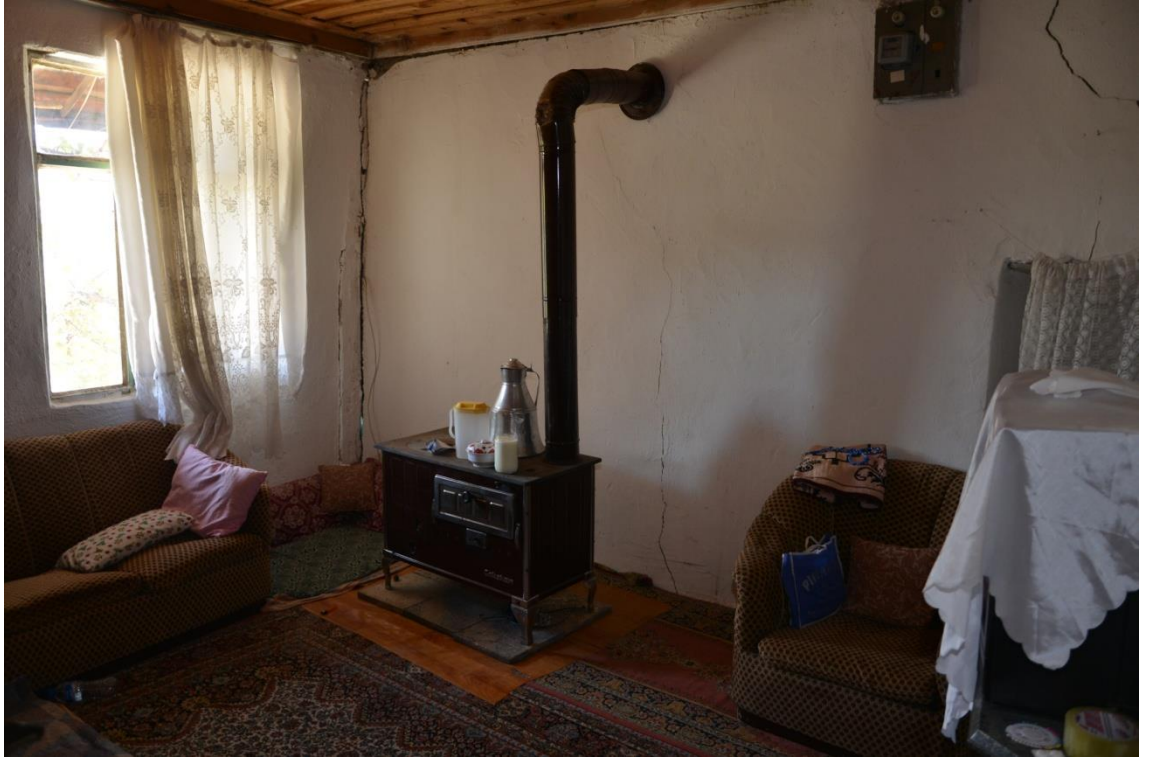
Fotoğraf 72- Hayat kısmına sonradan yapılan ekleme oda

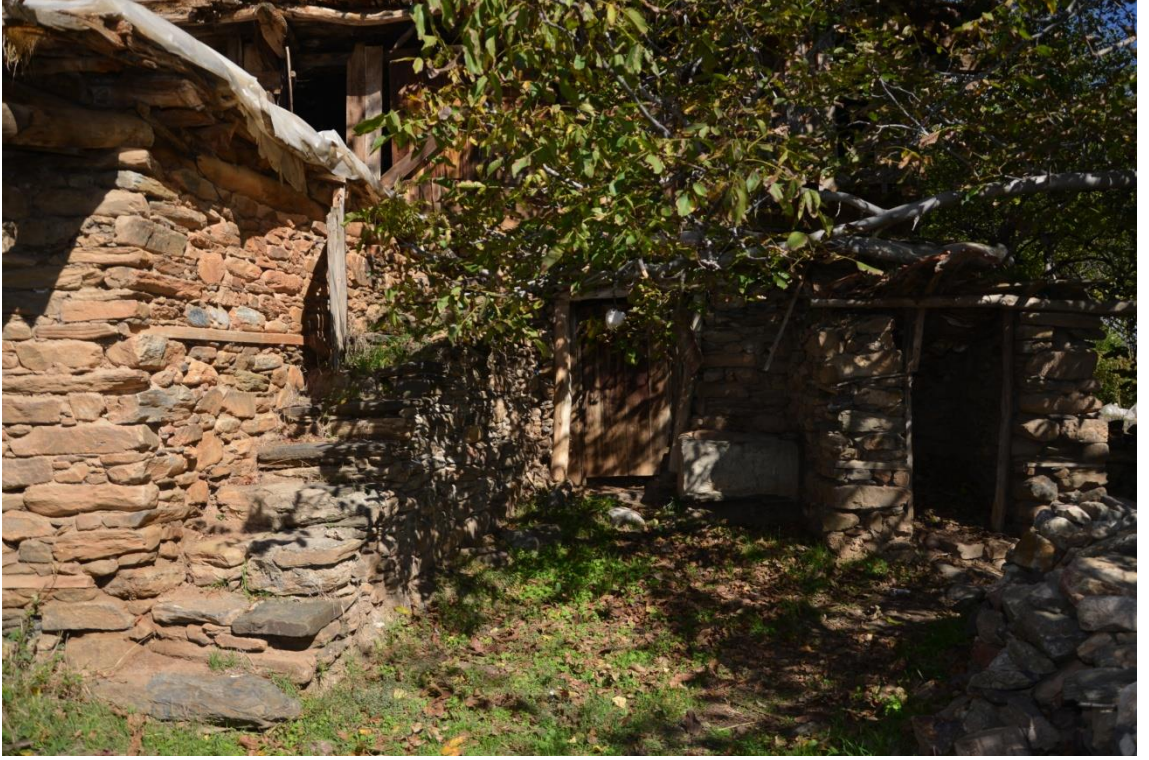
Fotoğraf 81- Osman Şen Evi'nin giriş cephesi

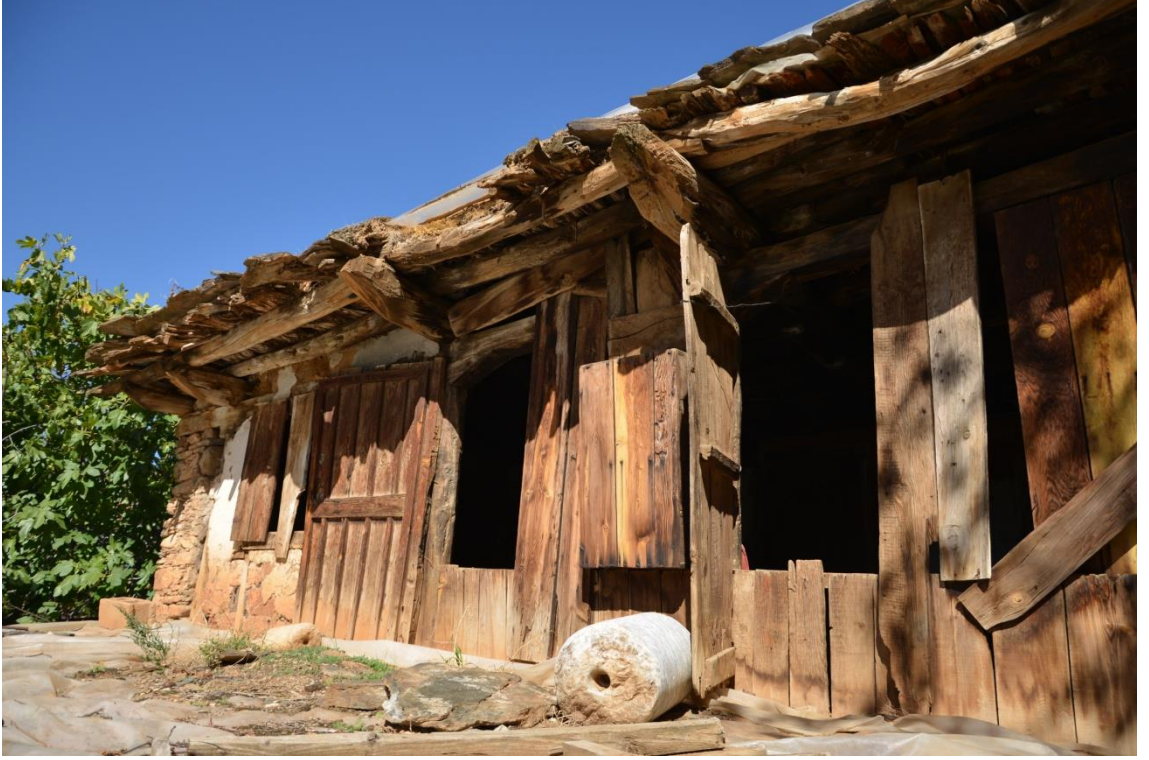
Fotoğraf 83- Osman Şen Evi'nin damındaki loğ taşı

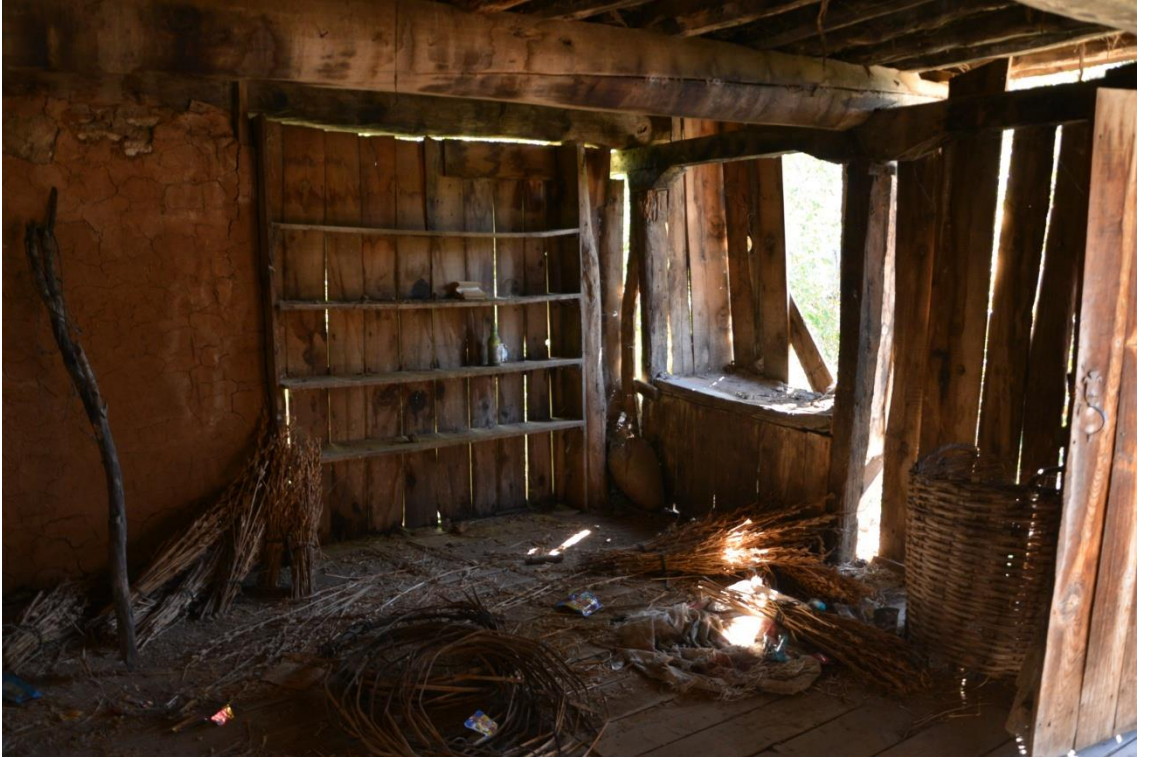
Fotoğraf 84- Osman Şen Evi'nin terek bölümü

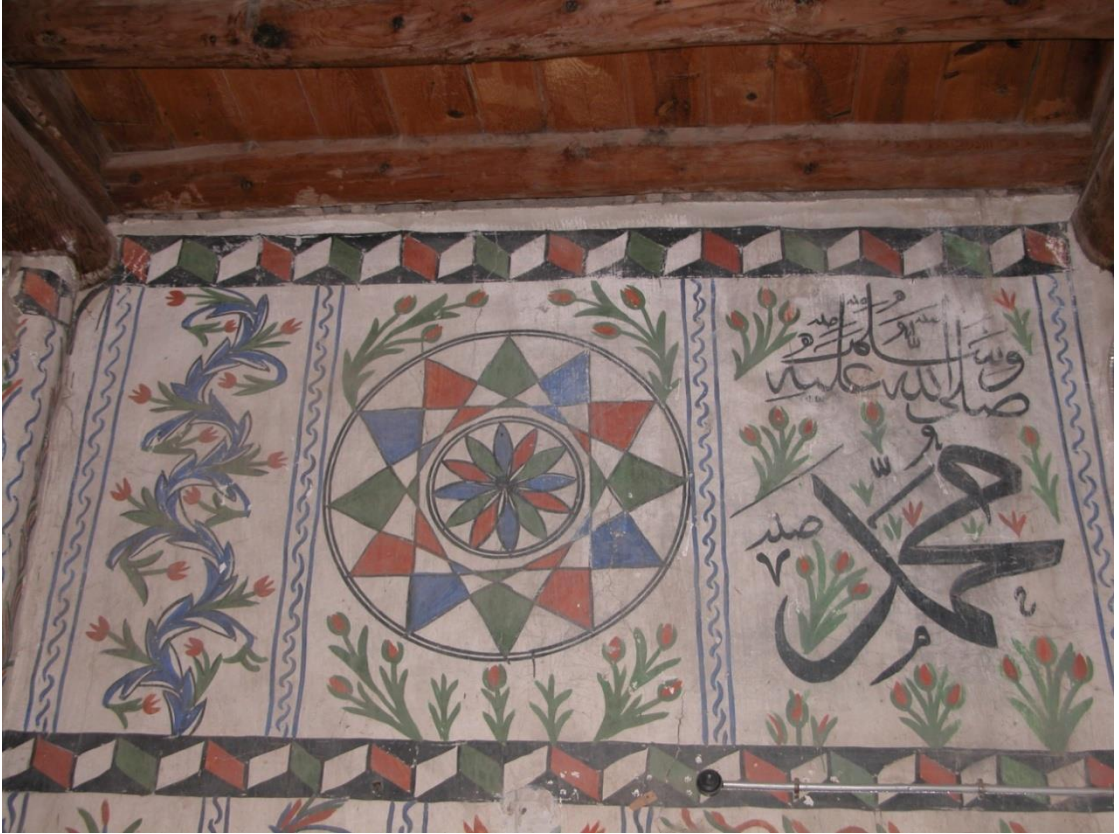
Fotoğraf 108- Belenardınç Cami Süslemeleri

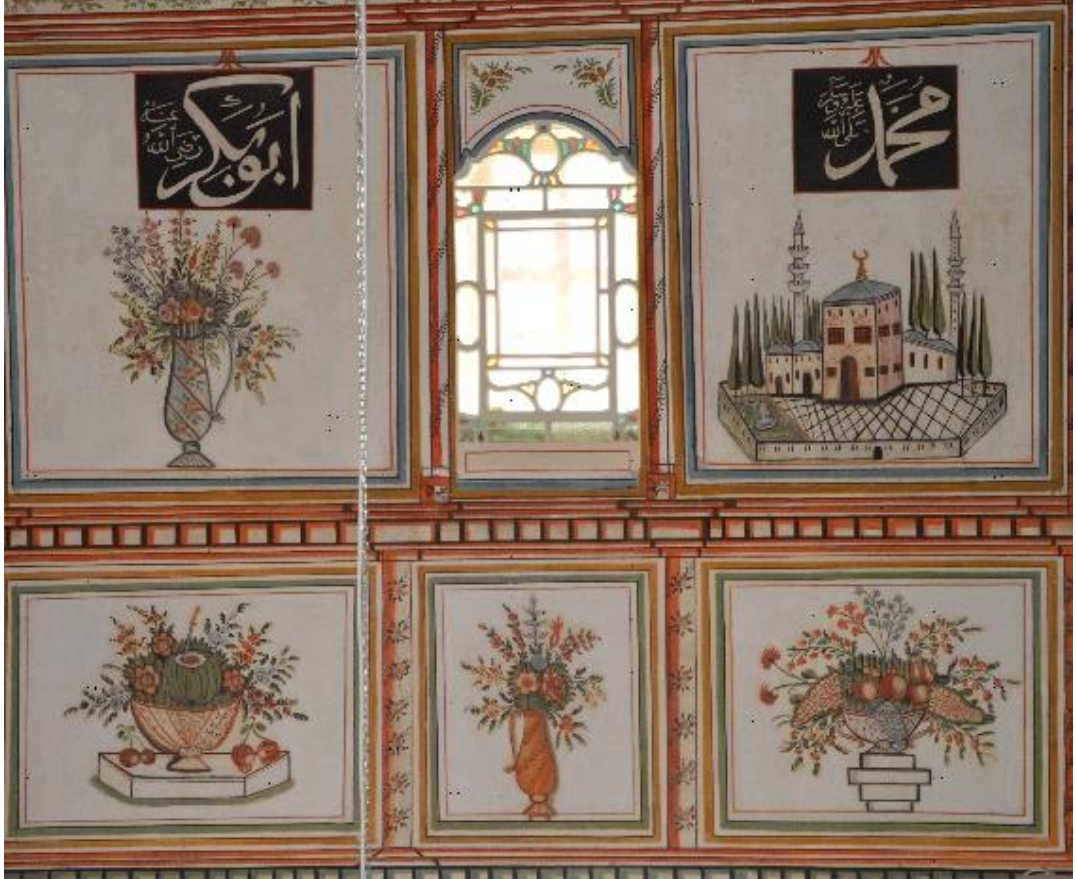
Fotoğraf 110- Acıpayam Yazır Cami Kalem İşİ Süslemeleri
